旧焼却施設解体工事 工事進捗状況 (令和5年5月度)

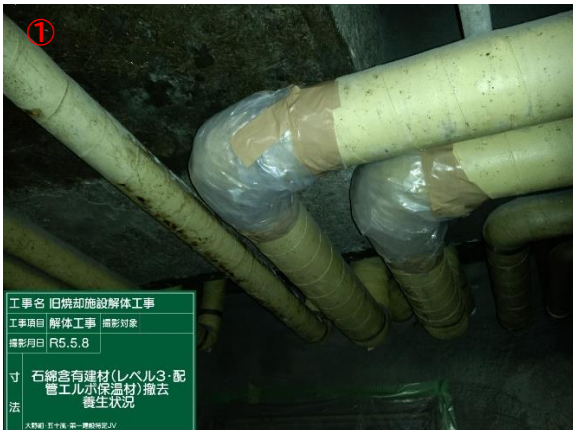
① 配管エルボ切断前 養生状況

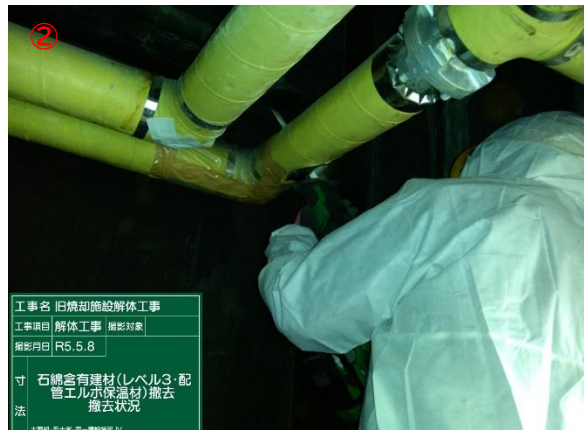
② 配管エルボ撤去状況 (直管部分にて切断)

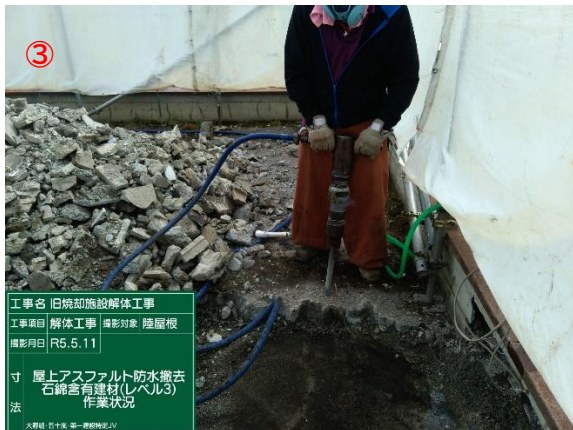
③ 屋上アスファルト防水 撤去状況

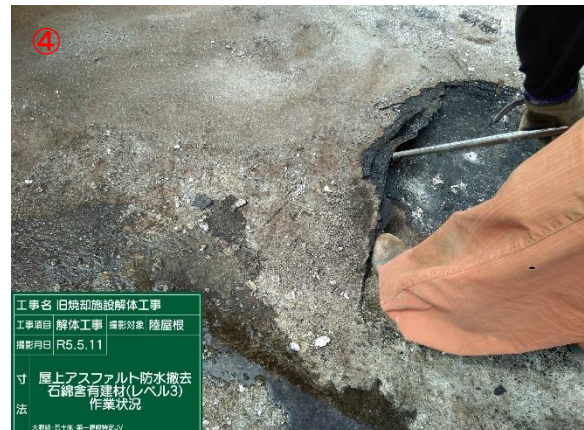
④ 屋上アスファルト防水 撤去状況
