# 旧焼却施設解体工事 工事進捗状況 (令和5年4月度)

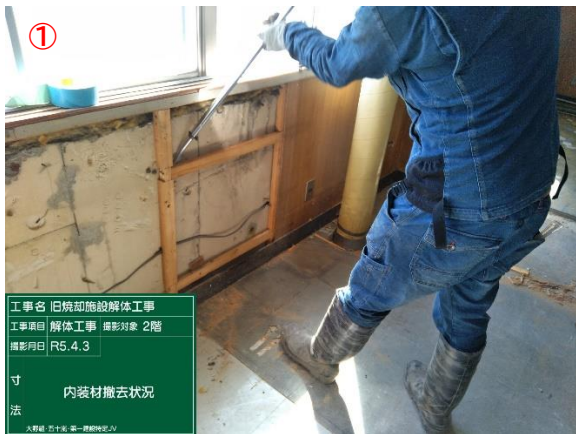
工事名 旧焼却施設解体工事  
 工事項目 解体工事 撮影対象 2階  
 撮影月日 R5.4.3  
 寸法 内装材撤去状況  
大野建 五十嵐 第一建設株式会社

内装材撤去状況

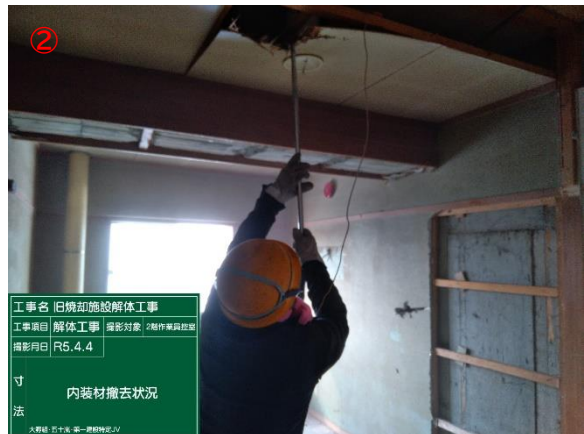
工事名 旧焼却施設解体工事  
 工事項目 解体工事 撮影対象 2階作業員社室  
 撮影月日 R5.4.4  
 寸法 内装材撤去状況  
大野建 五十嵐 第一建設株式会社

内装材撤去状況

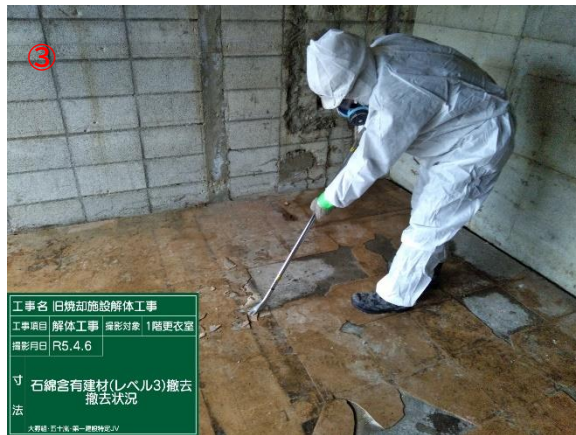
工事名 旧焼却施設解体工事  
 工事項目 解体工事 撮影対象 1階更衣室  
 撮影月日 R5.4.6  
 寸法 石棉含有建材(レベル3)撤去状況  
大野建 五十嵐 第一建設株式会社

内装材撤去状況 (アスベスト含有床材)

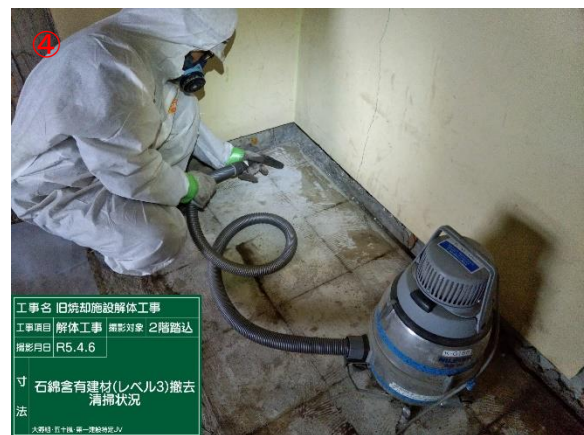
工事名 旧焼却施設解体工事  
 工事項目 解体工事 撮影対象 2階廊下  
 撮影月日 R5.4.6  
 寸法 石棉含有建材(レベル3)撤去清掃状況  
大野建 五十嵐 第一建設株式会社

アスベスト含有床材 撤去後清掃状況

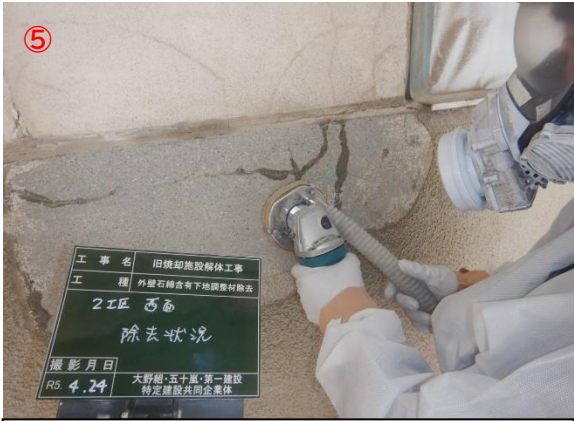
外壁アスベスト除去作業状況

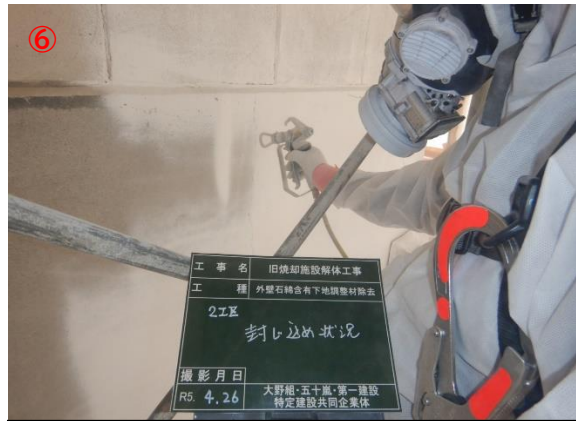
外壁アスベスト除去後 封じ込め作業
