## 旧焼却施設解体工事 工事進捗状況（令和4年9月度）

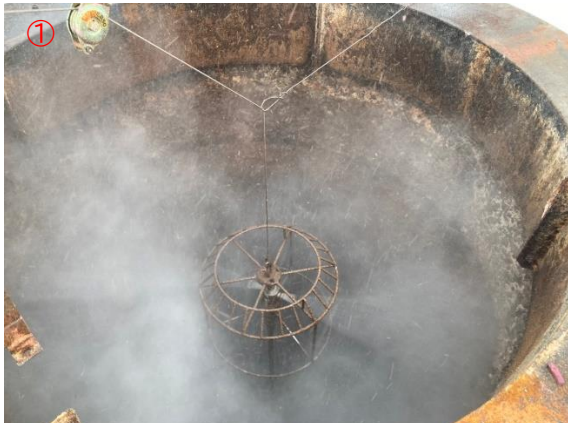
煙突内ダイオキシン類洗浄作業（作業中）

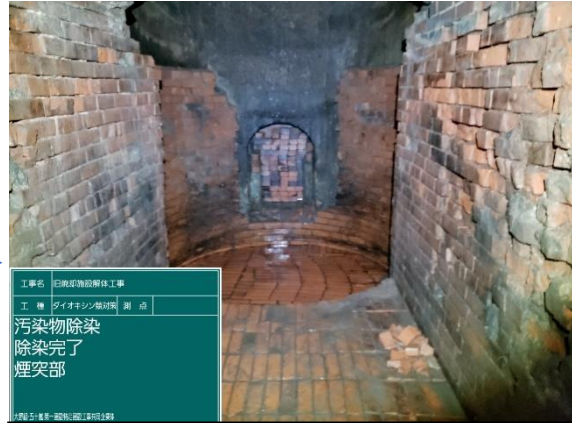
煙突内ダイオキシン類洗浄作業（洗浄後）

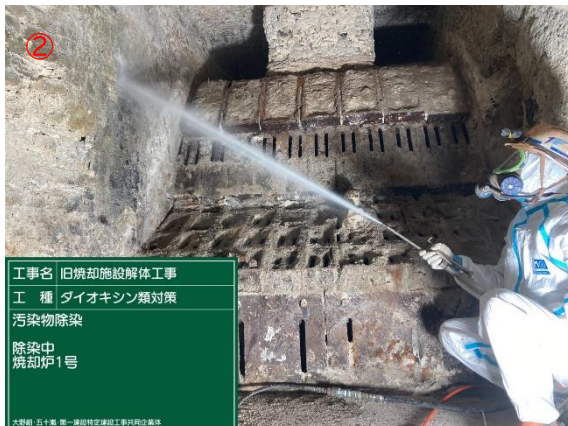
炉室内ダイオキシン類洗浄作業（作業中）

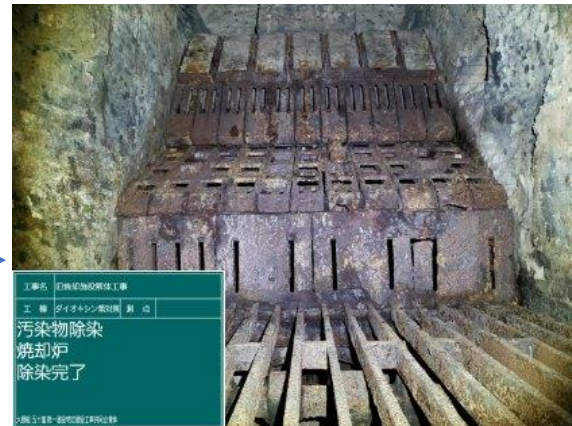
炉室内ダイオキシン類洗浄作業（洗浄後）

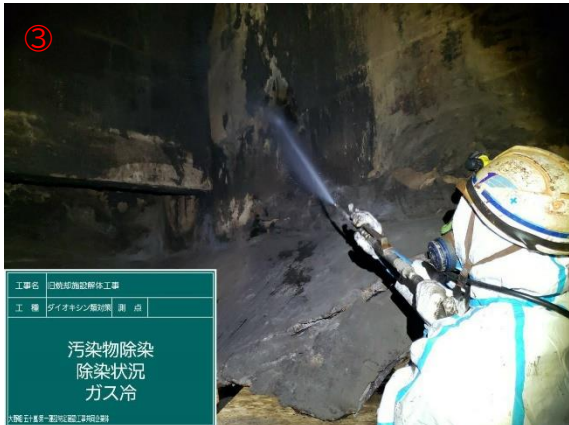
炉室内ダイオキシン類洗浄作業（作業中）

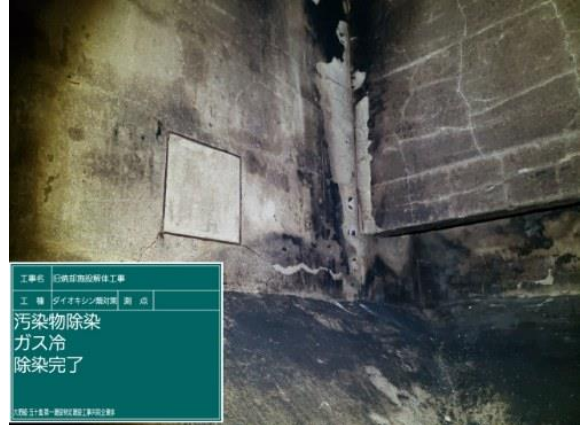
炉室内ダイオキシン類洗浄作業（洗浄後）

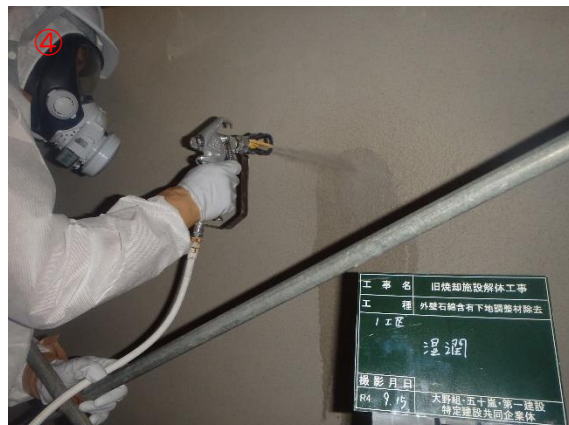
アスベスト除去前 飛散防止湿润化

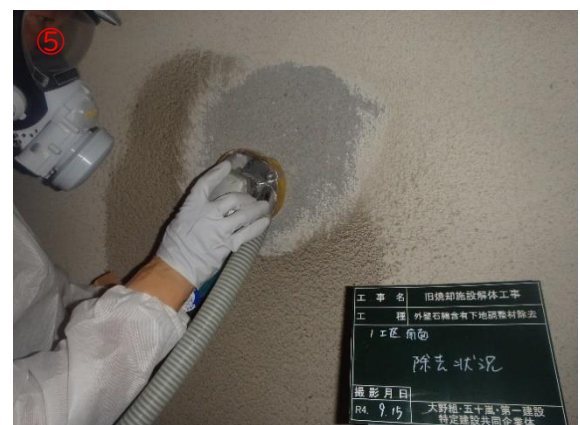
アスベスト除去作業

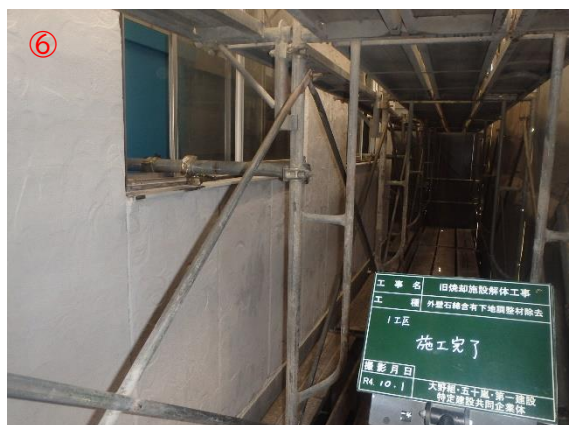
アスベスト除去作業完了

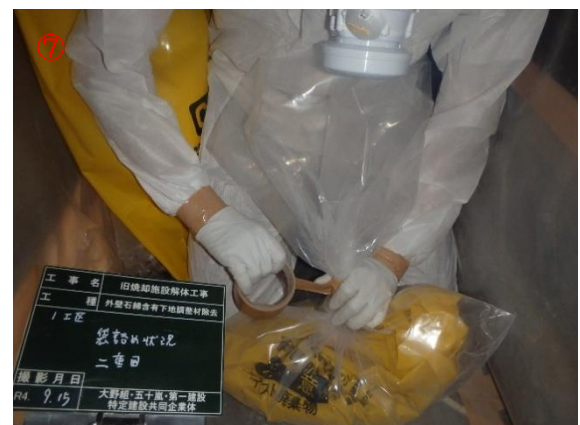
アスベスト粉 袋詰め作業
