旧焼却施設解体工事 工事進捗状況（令和4年11月度）

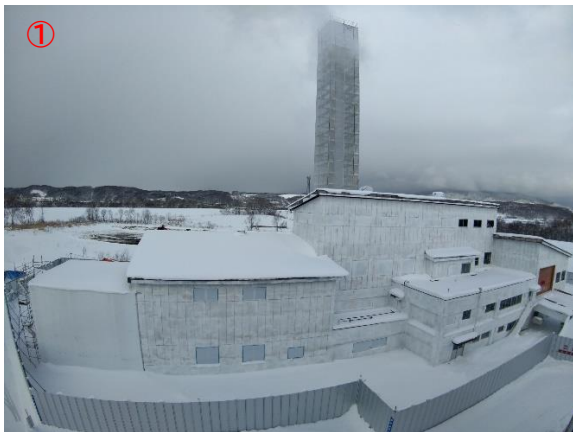
建屋南面 外観

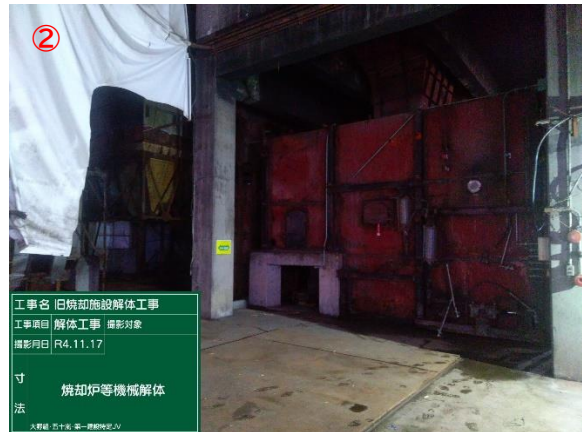
焼却炉 解体前

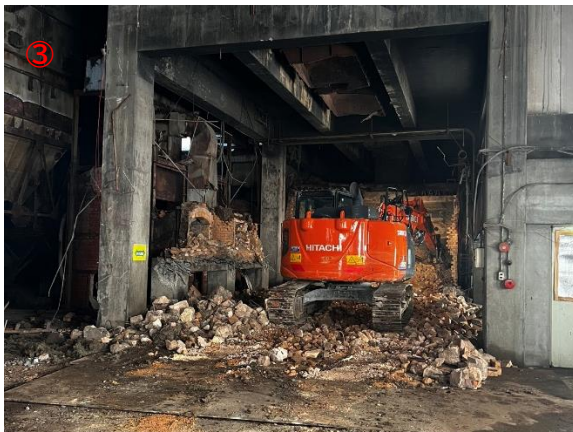
焼却炉 機械解体状況①

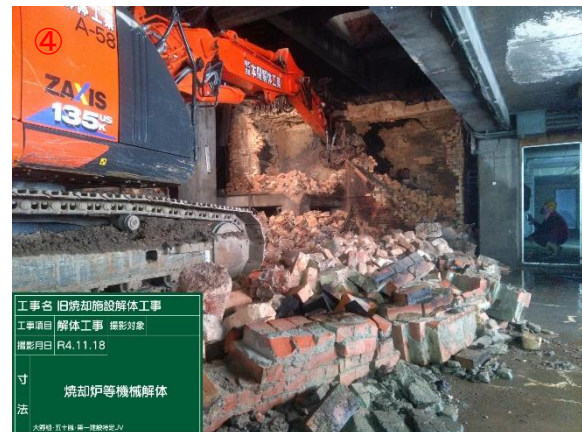
焼却炉 機械解体状況②

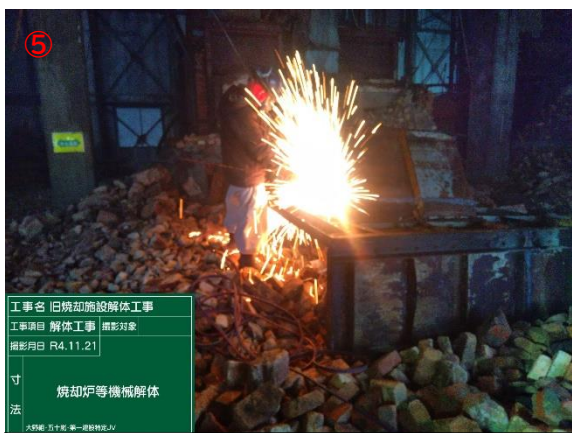
設備等ガス溶断作業

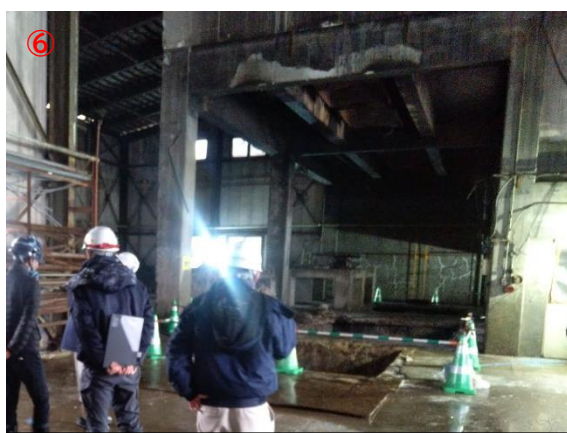
解体撤去後現場確認

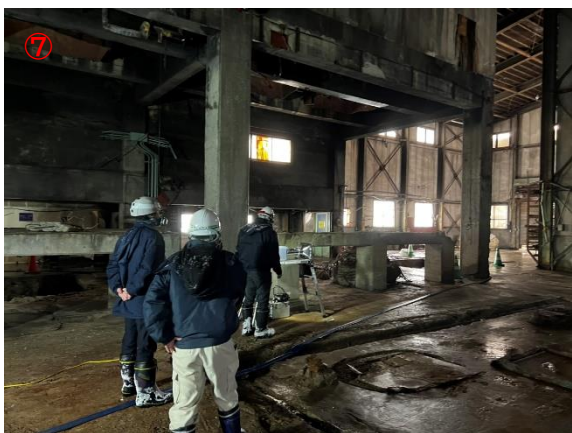
作業環境測定

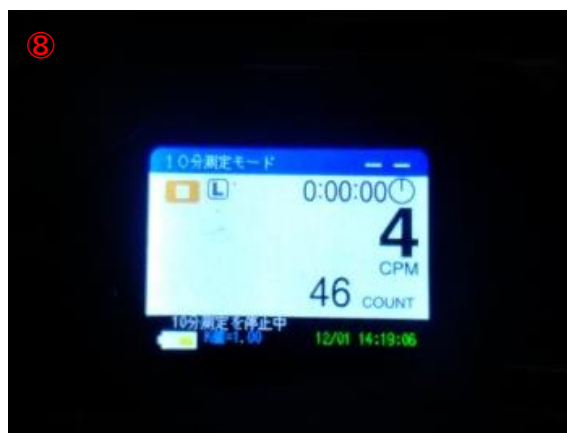
作業環境測定値（基準値 9.8 CPM）
